Gudrun Spengler

Die Restaurierung des Focke-Fluglabors

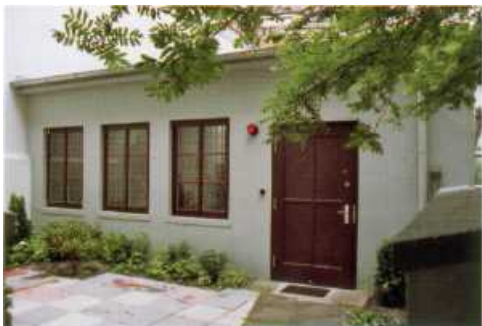
Außenansicht nach der Renovierung

Noch im November 2003 konnte mit der Instandsetzung der äußeren Gebäudesubstanz begonnen werden. Die verglasten Oberlichter wurden in ihrer Form als Dachreiter in verzinkter Stahlkonstruktion erneuert. Das bislang ungedämmte Dach erhielt eine Wärmedämmung und eine neue Abklebung. Durch die aufgebraachte Wärmedämmung mussten die gemauerten Lichtschächte, die zur Aufnahme der Oberlichter dienten, erhöht werden. Alle Regenrinnen und Fallrohre wurden ebenfalls erneuert. Nachdem an der hinteren Außenwand die angrenzenden Schuppenruinen abgebrochen und

mehrere zu dicht am Bauwerk stehende Bäume entfernt worden waren, konnte das Außenmauerwerk mit einem Wärmedämmverbundsystem gedämmt werden. In der Seitenfassade wurden die total verrotteten Fenster der Toilette, des Wasch- und Abstellraums und des Kellerniedergangs erneuert. Damit war das Gebäude so weit gegen äußere Witterungseinflüsse instand gesetzt, dass mit Arbeiten im Inneren begonnen werden konnte.

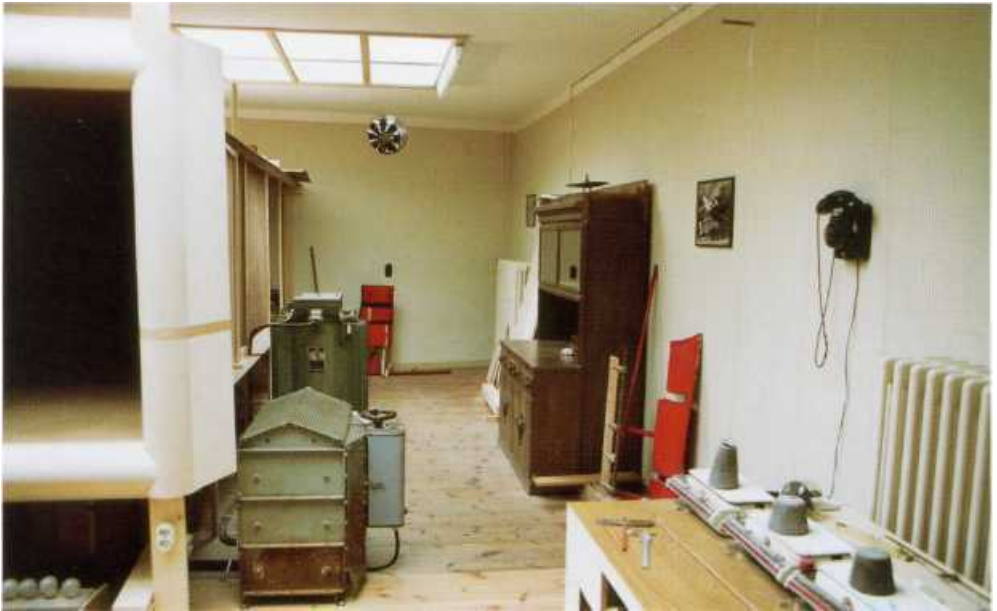
Blick in die Halle nach der Renovierung

In der Windkanalhalle waren im Zuge der Deckenerneuerung zwei der drei hölzernen inneren Oberlichtrahmen zu demontieren. Der schlechte Erhaltungszustand erforderte eine Erneuerung durch den Tischler. Der dritte Rahmen, der den oberen Abschluss des Windkanals in diesem Bereich bildet, konnte erhalten und tischlermäßig überarbeitet werden. Der Holzfußboden in Büro und Werkstatt war durch die Holzschädlinge so geschwächt, dass er komplett ausgetauscht werden musste. In dem hinteren Flur musste der Boden ebenfalls erneuert werden. Hier wurde anschließend nach Befund ein brauner Lino-leumbelag verlegt. In der Windkanalhalle waren ca. 20 Prozent der Fußbodenfläche in einem so

schlechten Zustand, dass die Tragfähigkeit nicht mehr gegeben war. Hier waren auch die Lagerhölzer durch die Feuchtigkeit geschädigt. Die Auflager, die parallel zu den Außenwänden verliefen, waren besonders betroffen. Hier hatten nicht nur der durch das undichte Dach eindringende Regen, sondern auch die ständig durchfeuchteten Außenwände zu dem vorgefundenen Schadensbild geführt. Bis an den fest mit dem Bauwerk verbundenen und daher unbeweglichen Teil der Windkanalanlage wurde der Fußboden erneuert. Die neuen Dielen werden sich durch Gebrauchsspuren und Lichteinwirkung schnell an die Oberflächenoptik des alten Bodens angleichen. Auf eine Versiegelung des neuen Fußbodens wurde verzichtet und ein Öl-Wachs-Gemisch aufgebracht. Dadurch wird der Kontrast zu dem alten Boden etwas abgemildert.

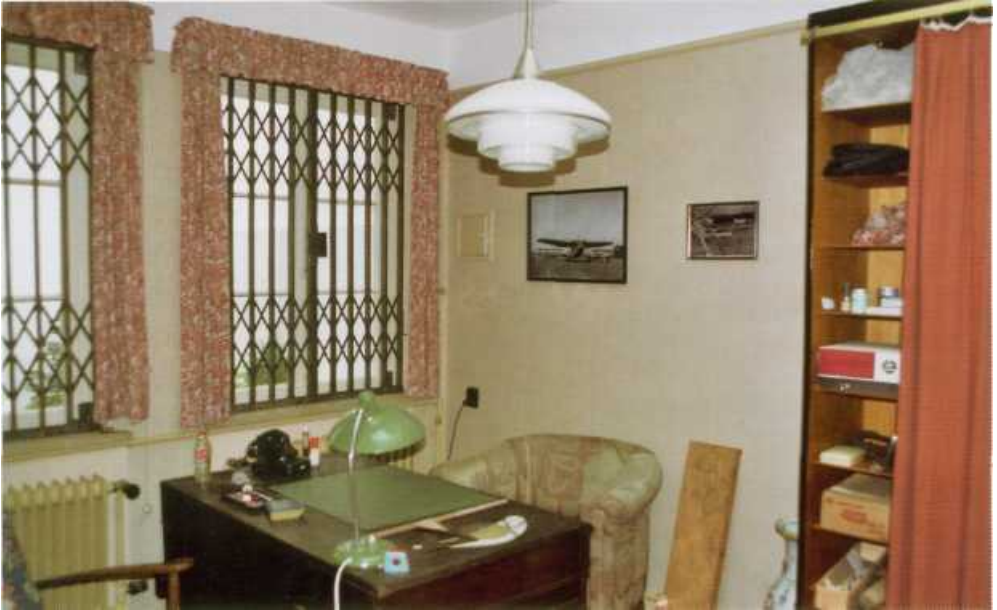
Büro Henrich Fockes nach der Renovierung

des Schadensbildes war eine partielle Reparatur nicht möglich. Die Decke wurde durch eine abgehängte Metallkonstruktion mit Gipsfaserplatten ersetzt. Die Decken im Abstellraum sowie über der Kellertreppe wurden aufgleiche Weise erneuert. Die Decken in Büro, Toilette, Waschraum und Fluren waren in einem vergleichsweise guten Zustand und mussten nur partiell repariert werden.

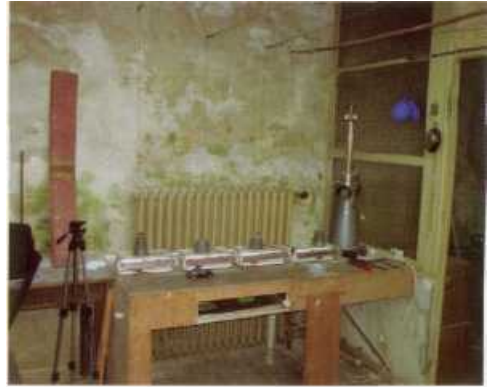
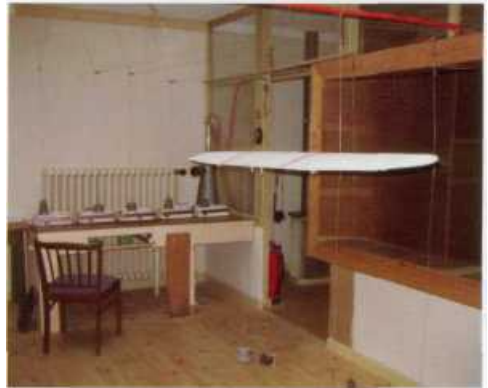
Nun musste noch der Windkanal selbst restauriert werden. Für die weitgehend in Eigenbau hergestellte Anlage hatte Focke einfache, billige Baumaterialien wie Holzlatten, Sperrholz- und Hartfaserplatten verwendet. Die Platten wurden mit unzähligen kleinen Nägeln auf der Unterkonstruktion befestigt und teilweise mit aufwändigen Drahtverspannungen untereinander gehalten. Nahtstellen wurden mit Papierklebeband abgeklebt. Durch die Undichtigkeiten am Dach waren insbesondere an der zweiten Umlenkung und der »Manschette« (dem Verbindungsstück zwischen der ersten und zweiten Umlenkung) so gravierende Schäden entstanden, dass diese Teile komplett erneuert werden mussten. Die Hartfaser- und Sperrholzplatten waren aufgequollen und hatten sich to-

Messbereich des Windkanals mit dem Waagentisch vor und nach der Renovierung

tal verformt, Schimmelbefall wurde festgestellt, und die Papierklebestreifen hatten sich gelöst. Diese abgängigen Teile wurden exakt in Material und Abmessungen nach dem Originalbefund erneuert. Im Ausströmbereich konnten sich die Arbeiten auf die Erneuerung der oberen und unteren Hartfaserplatten, des rechten Stützfußes und der aus Sperrholz bestehenden Einfassung beschränken. Im Motorbereich waren Sicherheitsaspekte, wie die Verstärkung der Splitterschutzwand, zu beachten. Dazu wurde eine Aluminiumplatte eingebaut und anschließend mit der alten Verkleidung kaschiert. Bei der 1., 3. und 4. Umlenkung, dem Langkanal und dem Einströmbereich sind diverse abgängige Sperrholz- und Hartfaserplatten ausgewechselt worden. Wie zu Fockes Zeiten wurden die

Platten genagelt und die Stöße mit Papierklebeband abgeklebt.

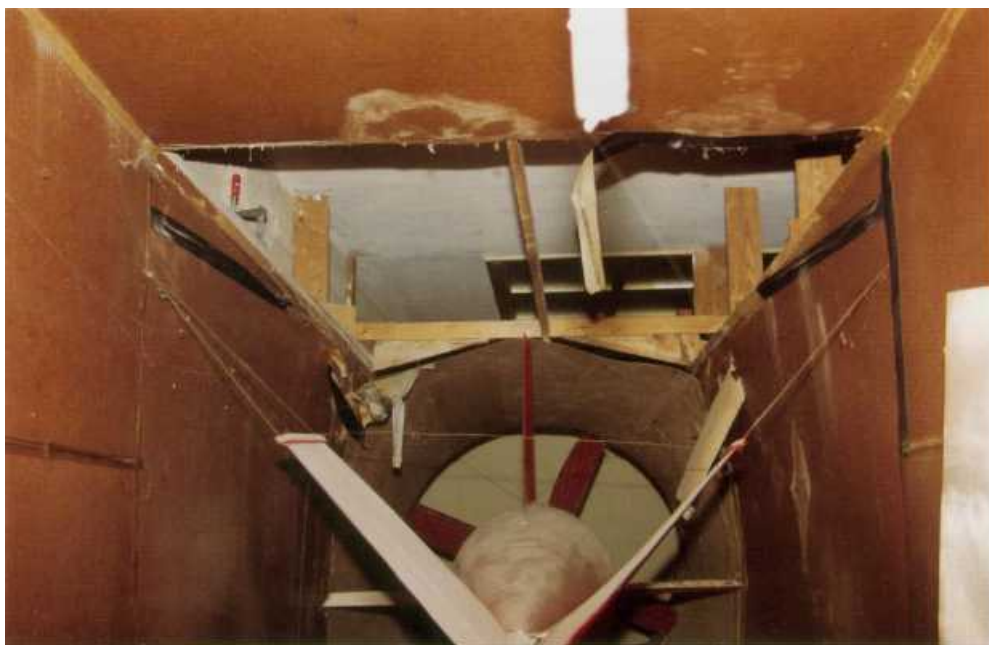
Blick in den Langkanal auf den Rotor vor der Renovierung
